ある航空機事故から学ぶヒューマンエラーについての考察

A Study of Human Factors from an Airline Accident

2. 航空機事事故事例(概要)ーカナダ事故調査報告書からー

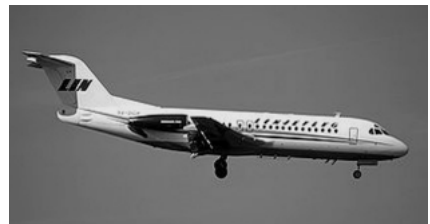
同型機

Fokker F-28-4000 Fellowship at Zurich International Airport, Switzerland
